Schadstoffe im Baubestand vor und während einer Sanierung erkennen

Baubiologe & Bausachverständiger für Schäden an Gebäuden, Schadstoffe & Schimmelsanierung

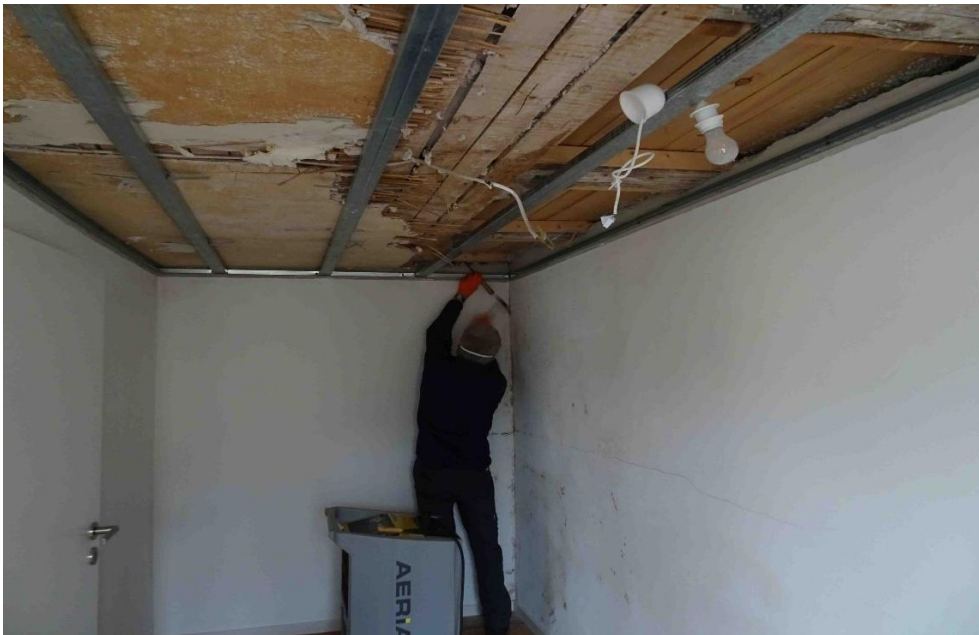
Das anschließende Bild zeigt einen vorausgegangenen Wasserschaden/ verursacht durch Starkregen über das Dachgeschoss und Demontage der Abhangdecken. Das Wasser konnte weitgehend ungehindert über Hohlkörperdecken (Fehlboden) 3 Wohngeschosse durchdringen. Der Bauschaden entstand aufgrund mangelhafter Planung, nicht zuletzt auch mitverantwortlich über ausführende Handwerker. Diese hätten aufgrund ihrer langjährigen Berufserfahrung den Mangel von Anbeginn durchaus erkennen

können. Alle Gipsfaserplatten waren auf der Rückseite mit Schimmel befallen, mussten komplett entfernt werden. Im Zuge weiterer Schadstoffuntersuchungen wurden Materialproben an versch. Baustoffen wie auch der Holzdecke betreffend holzzerstörender Schädlinge entnommen, umfangreiche Feuchtemessungen, Luftschadstoffmessungen inkl. Labormessungen durchgeführt, sowie gezielt überwachte Trocknungsmaßnahmen mittels konstanter Luftreinigung per Hepa-Filter. Nach Auswertung der Laborergebnisse wurde ein bewährtes Sanierungskonzept erstellt, sowie nach Abschluss aller Sanierungsmaßnahmen eine Feinreinigung durchgeführt. Unmittelbar darauf hin erfolgte gemäß Richtlinie UBA (Umweltbundesamt) über einen Sachverständigen die Freimessung und Freigabe.

Foto: Privat, Schadstoffprüfung Materialprobe.
